CONCOURS D'INGENIEUR SUBDIVISIONNAIRE
Spécialité environnement

VENDREDI 15 FEVRIER 2002 DE 8H00 A 12H00 (4 HEURES)

ANALYSE D'UNE POLLUTION DU LAGON AYANT POUR ORIGINE LE DYSFONCTIONNEMENT D'UNE CENTRALE ELECTRIQUE.

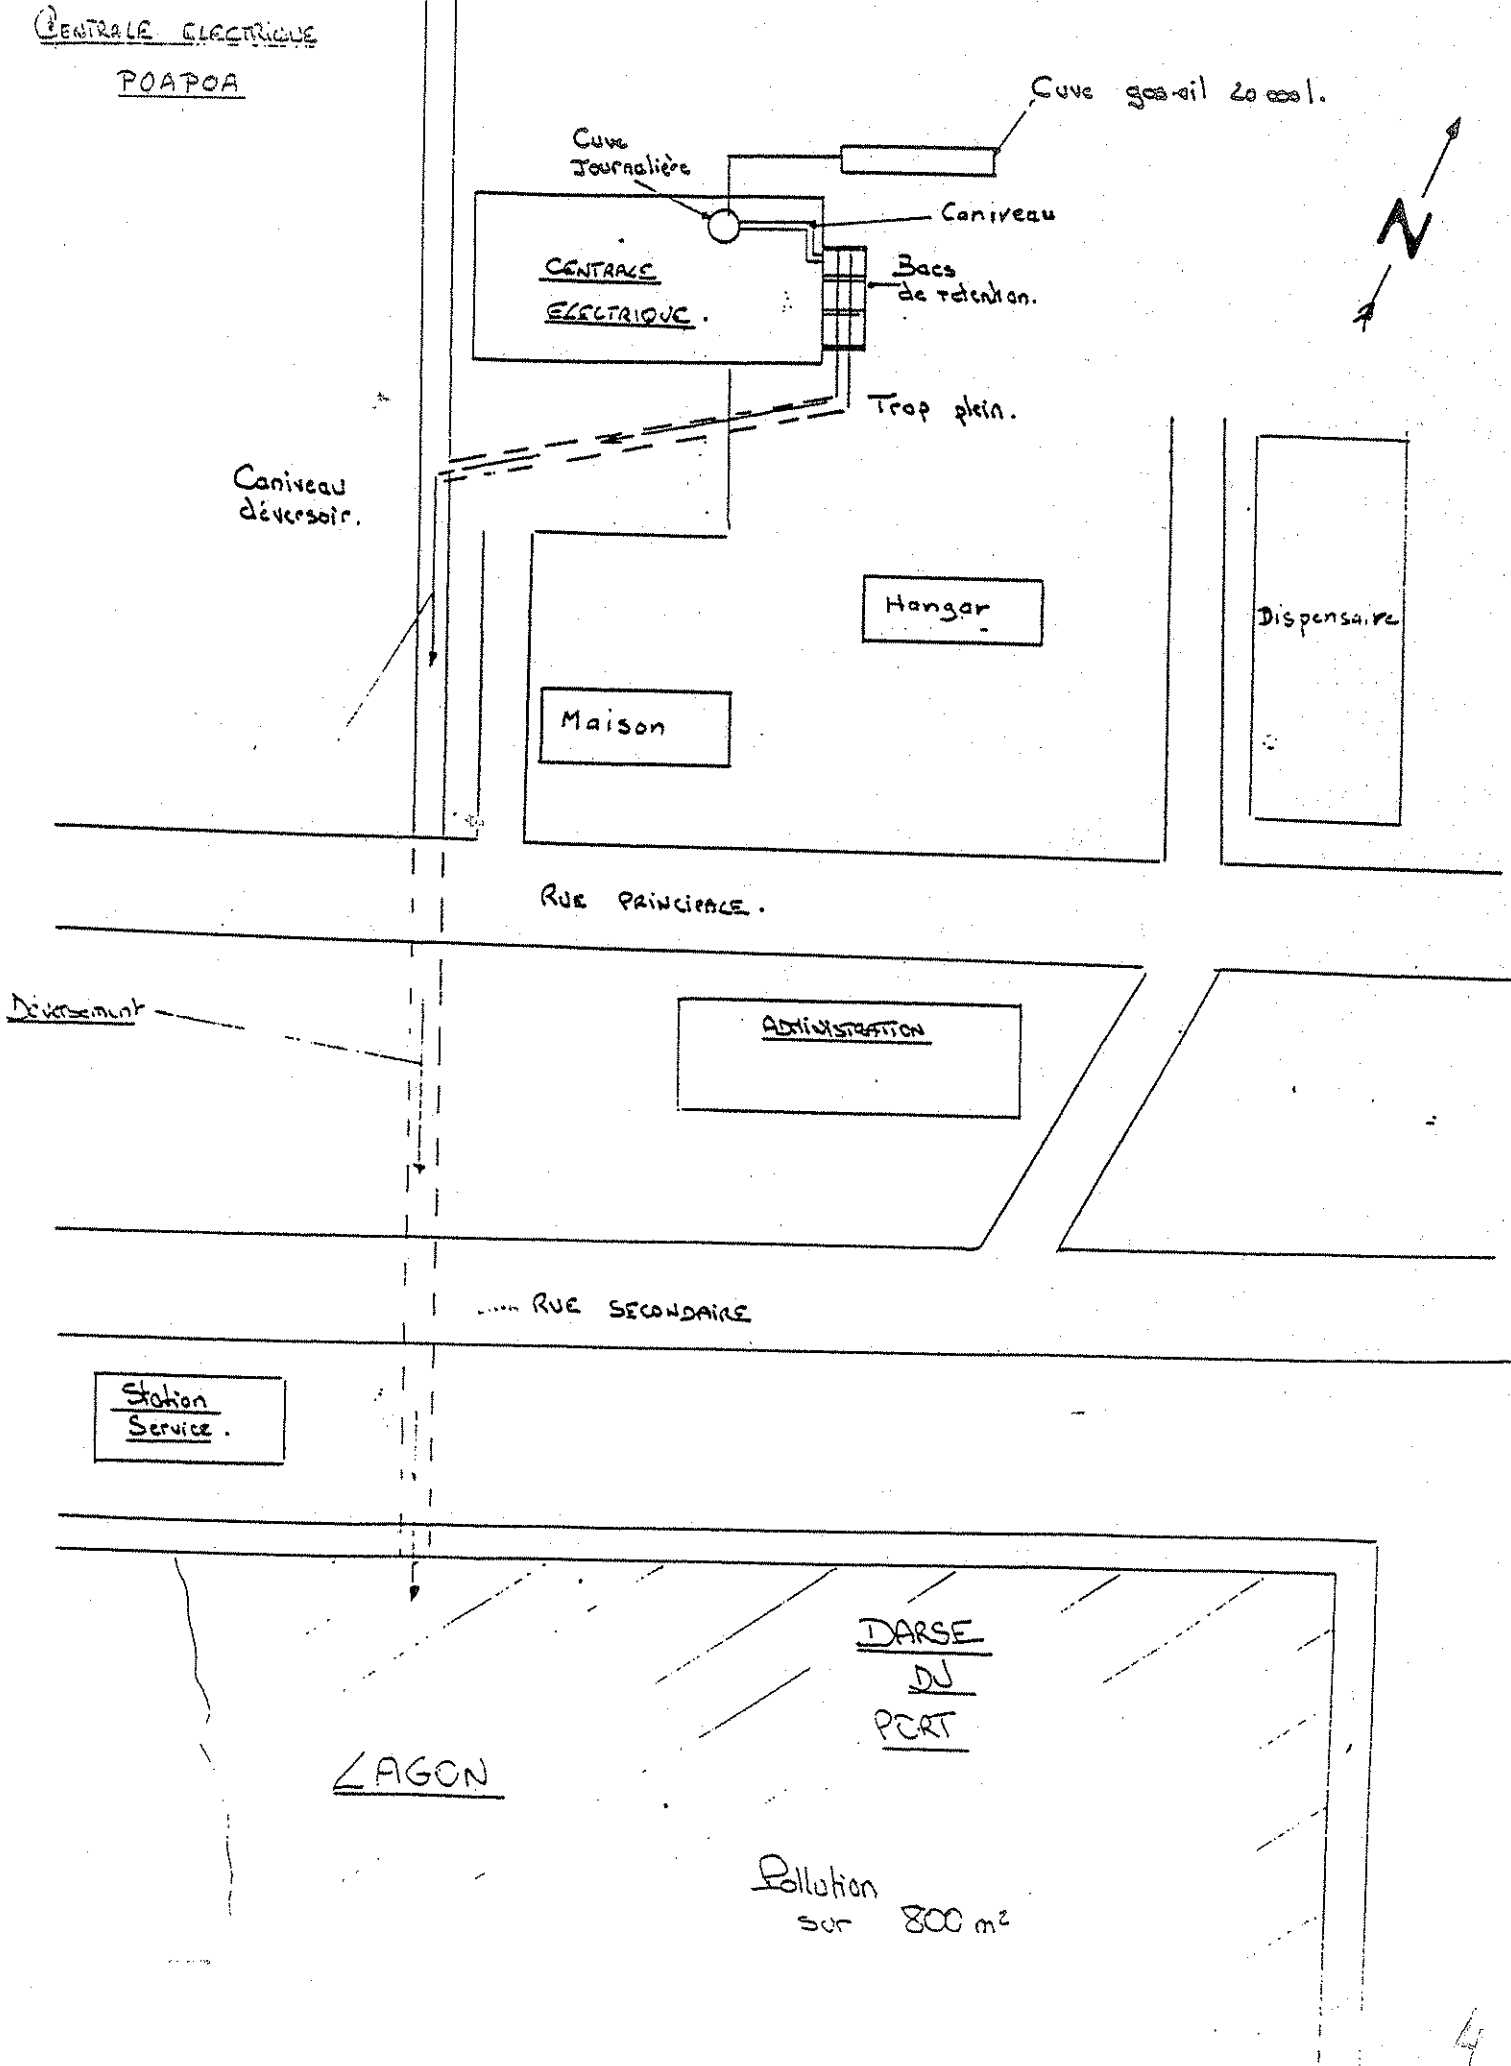
CROQUIS DE L'ETAT DES LIEUX
(HORS ECHELLE)

La cuve journalière est équipée dans sa partie supérieure d'un trop plein. Ce dernier se déverse dans un caniveau de 2m de long, 40 cm de large et 20 cm de profondeur. Ce caniveau est relié directement à 3 bacs de rétention situés à l'extérieur du local d'exploitation. Ces bacs, en principe secs, sont installés en série, le premier une fois plein se déverse dans le second et ainsi de suite. Le troisième bac se déverse dans un caniveau d'une centaine de mètres qui se termine dans le lagon. La capacité de chaque bac est de 100 l.

Il s'agit d'une cuve cylindrique, équipée d'un tube de verre permettant de visualiser le niveau de gasoil. Sur l'enveloppe de la cuve et pénétrant dans celle-ci, sont disposés 3 systèmes électro-mécaniques. Le premier appelé « niveau bas », est activé lorsque la capacité dans la cuve est de 200 l. Dès son activation, un témoin lumineux « niveau bas » s'éclaire au pupitre de contrôle, la pompe de gavage est mise en service, son fonctionnement est signalé par un témoin lumineux. Le second système appelé « niveau haut », est activé lorsque la cuve contient 1 400 l de gasoil. Dès son activation, le témoin lumineux « niveau bas » s'éteint, la pompe de gavage s'arrête, son témoin lumineux de fonctionnement s'éteint. Le troisième

système appelé « niveau très haut » est activé lorsque la cuve contient 1 800 l de gasoil. Dès son activation, un témoin lumineux rouge s'éclaire au pupitre de contrôle, une alarme sonore retentit, la pompe de gavage est IMPERATIVEMENT mise à l'arrêt.

Un plan de masse de l'installation est joint en annexe 1.
